# Comportamiento Objetivo de Pavimentos de Hormigón con Losas de Geometría Optimizada Licitados por el Ministerio de Obras Públicas en Chile.

## Objective Behavior of Concrete Pavements with Optimized Geometry Slabs Tendered by the Ministerio de Obras Públicas in Chile.

Vol. 13, no. 02, pp. 26–35, Abril 2025

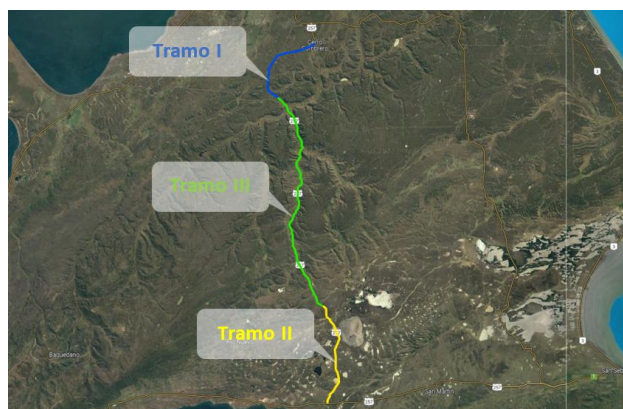
La ruta 257-Ch contiene tres tramos de pavimento de hormigón. El primer tramo se construyó el año 2012 utilizando la tecnología de losas de geometría optimizada en una longitud de 15,3 km. El segundo tramo se construyó el año 2014, con losas tradicionales de hormigón, con una longitud de 19,3 km desde el tramo III hacia el sur. El tercer tramo se construyó el año 2015 con losas de hormigón de geometría optimizada en una longitud de 43,5 Km y está ubicado entre el tramo I y II como se ve en la Figura 4. La ventaja de estos tramos desde el punto de vista de medición es que prácticamente no hay desvíos de tránsito, por lo que el tráfico pasa por todos los tramos con la misma carga salvo en casos muy puntuales.

Figura 4. Tramos I, II y III Ruta 257 CH, Cerro Sombrero — Onaissin.

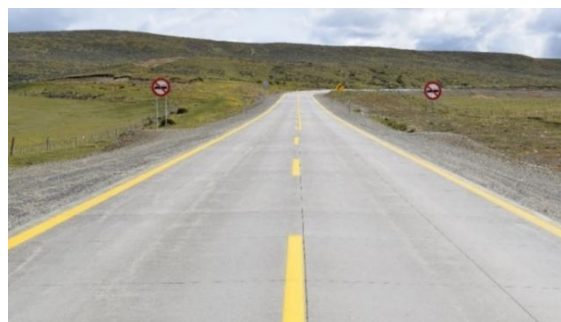
- Longitud Evaluada: 15,3 km.
- Espesor de losas: 14 cm con fibra estructural.
- Resistencia residual: 1 MPa (ASTM 1609).
- MOR: 5,0 MPa a 90 días, 80% N.C.
- Distancia entre juntas transversales: 175 cm.
- Subbase granular: 15 cm.
- Tránsito de diseño: 15.000.000 EE.
- Vida útil: 20 años.
- Año de construcción: 2012.
- Precipitación promedio: 413 mm/año.
- Método constructivo: Molde deslizante.

Figura 5. Ruta 257 Ch Tramo I.

La Figura 5 muestra un aspecto típico del camino.

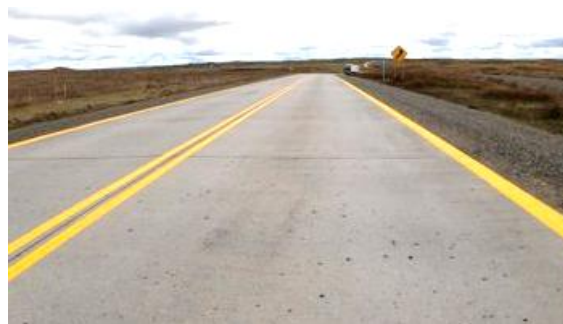
- Longitud Evaluada: 19,6 km.
- Espesor de losas: 20 cm.
- MOR: 5,0 MPa a 90 días, 80% N.C.
- Distancia entre juntas transversales: 400 cm.
- Subbase granular: 15 cm.
- Tránsito de diseño: 15.000.000 EE.
- Vida útil: 20 años.
- Año de construcción: 2014.
- Precipitación promedio: 413 mm/año.
- Método constructivo: Molde deslizante.

Figura 7. Ruta 257 Ch Tramo II.

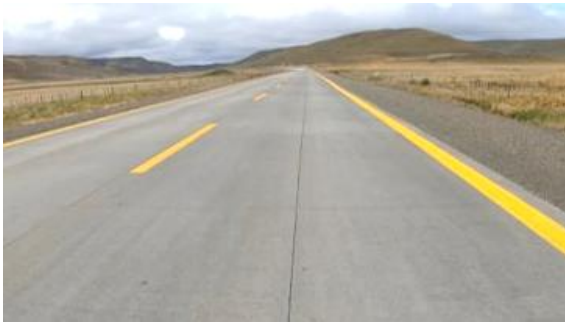
- Longitud Evaluada: 43,5 km.
- Espesor de losas: 15 cm con fibra estructural.
- Resistencia residual: 1 MPa (ASTM 1609).
- MOR: 5,0 MPa a 90 días, 80% N.C.
- Distancia entre juntas transversales: 175 cm.
- Subbase granular: 15 cm.
- Tránsito de diseño: 15.000.000 EE.
- Vida útil: 20 años.
- Año de construcción: 2012.
- Precipitación promedio: 413 mm/año.
- Método constructivo: Molde deslizante.

Figura 8. Ruta 257 Ch Tramo III.

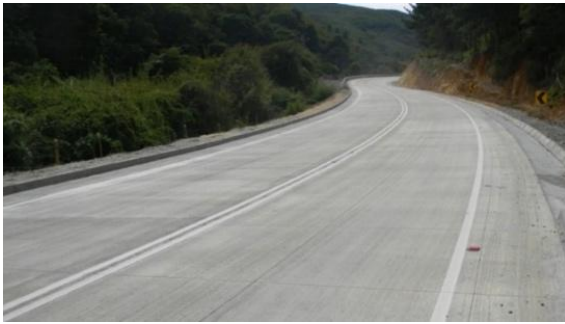
- Longitud Evaluada: 13,38 km.
- Espesor de losas: 17 cm.
- MOR: 5,3 MPa a 90 días, 80% N.C.
- Distancia entre juntas transversales: 220 cm.
- Subbase granular CBR>80%: 15 cm.
- Tránsito de diseño: 8.000.000 EE.
- Vida útil: 10 años.
- Año de construcción: 2012.
- Precipitación promedio: 690 mm/año.

Figura 10. Ruta M-50 Cauquenes – Chanco I.

Este tramo se encuentra en la Región del Maule, zona central de Chile, con una baja elevación sobre el nivel del mar. Su clima es del tipo mediterráneo, con temperatura media de 19°C, con extremas de 29°C durante el verano y de 4°C en invierno. La Figura 10 muestra un aspecto típico del camino.

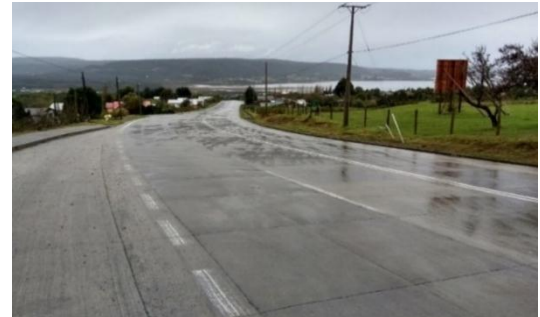
- Espesor Pavimento: 17 cm.
- MOR: 5,3 MPa a 90 días, 80% N.C.
- Largo Losa: 175 cm.
- Período de Diseño: 20 Años.
- Tránsito de Diseño: 20.000.000 EE.
- Espesor Base CBR>50%: 15 cm.
- Precipitación: 2.035 mm/año.
- Método constructivo: Molde deslizante.

Figura 13. Ruta 5 Quellón – Colonia Yungay.

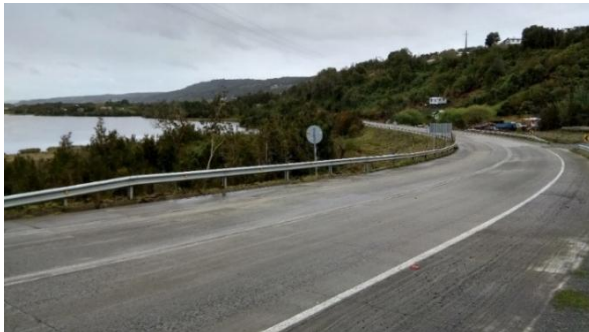
- Longitud Evaluada: 25 km.
- Espesor Pavimento: 17 cm.
- MOR: 5,3 MPa a 90 días, 80% N.C.
- Largo Losa: 175 cm.
- Período de Diseño: 20 Años.
- Tránsito de Diseño: 20.000.000 EE.
- Espesor Base CBR>50%: 15 cm.
- Precipitación: 2.035 mm/año.
- Método constructivo: Molde deslizante.

Figura 15. Ruta 5 Tara — Compu.

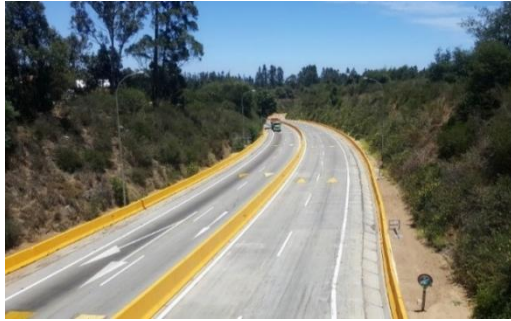
- Longitud Evaluada: 9,5 km.
- Espesor de losas: 23 cm con fibra estructural.
- MOR: 5,0 MPa a 90 días, 80% N.C.
- Distancia entre juntas transversales: 175 cm.
- Apoyo de losas: Pavimento de asfalto existente.
- Tránsito de diseño: 189.000.000 EE.
- Vida útil: 20 años.
- Año de construcción: 2016.
- Precipitación promedio: 422 mm/año.

Figura 12. Ruta 60 Ch Camino La Pólvora.

Este proyecto debe su alto tránsito de diseño a que da acceso directo al puerto de Valparaíso. El camino pavimentado en asfalto presentaba un deterioro considerable, por lo que se licitó el reforzamiento del camino considerando una capa adherida de hormigón de 23 cm de espesor reforzado con macrofibra estructural, con losas de geometría optimizada, directamente sobre el pavimento de asfalto existente (Figura 18).
