# Recomendaciones de Esquemas de Protección del Acero. Recommendations for Steel Schemes.

Paulina Gómez <sup>1,\*</sup>, Horacio Pinochet <sup>1</sup>, Claudio Poblete <sup>1</sup>.

Vol. 13, no. 02, pp. 72–80, Abril 2025

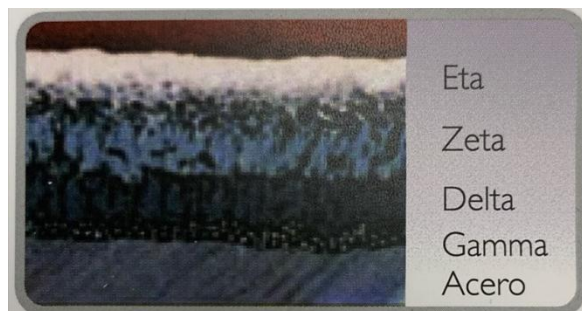
El galvanizado se produce al sumergir productos de acero o hierro en un baño de zinc fundido. Está constituido por varias capas de aleaciones zinc-hierro, como muestra la Figura 1. Tiene 100% de penetración y cubre la totalidad de la superficie de la pieza sujeta a galvanizar, así como otras muchas áreas superficiales de las piezas que no son accesibles por otros métodos de protección

**Figura 1.** Capas de aleaciones zinc-hierro. (Fuente: GYMSA).

El galvanizado provee resistencia a la abrasión, ya que las capas zinc-hierro son más duras incluso que el acero y en conjunto con la capa externa de zinc, que es más blanda, forman un sistema muy resistente a los golpes y a la abrasión (Gymsa, s. f.).

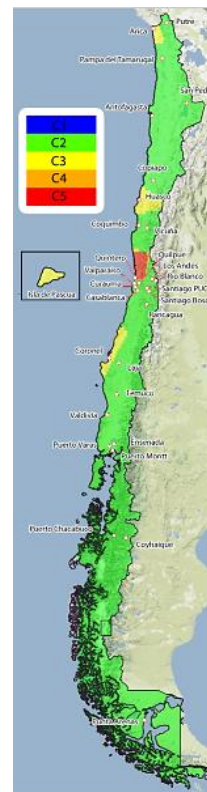
Por otro lado, considerando la variabilidad climática en nuestro país, se recomienda usar el mapa de corrosión atmosférica de Chile (Pontificia Universidad Católica de Chile, s. f.), el cual fue desarrollado por la Pontificia Universidad Católica de Chile, y presenta las distintas estaciones meteorológicas instaladas a lo largo del país y las velocidades de corrosión de distintos materiales presentes en esa estación, y otras propiedades de la zona. En la Figura 9 se pueden ver las distintas categorías de corrosividad en Chile.

**Figura 9.** Mapa de corrosividad atmosférica de Chile. (Fuente: <http://www.mapadecorrosionatmosfericadechile.cl/>).

Finalmente, se recomienda considerar el esquema de protección recomendado para cada caso y complementar esta información con el mapa de corrosión, para así lograr una mayor eficiencia en el uso del material, especialmente en el ámbito económico y natural.
